烟台第一职业中等专业学校新校区项目 A 地块

水土保持设施验收报告

编制单位：烟台市水利勘测设计研究院有限公司

2021 年 8 月

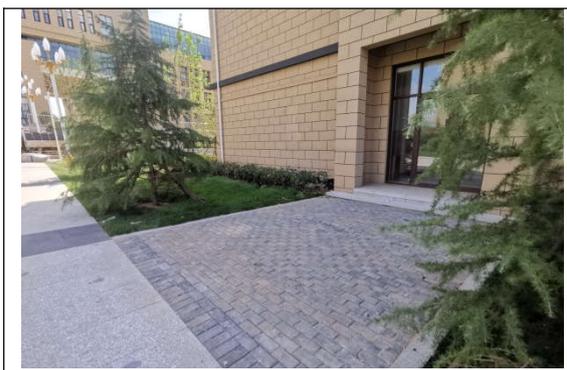
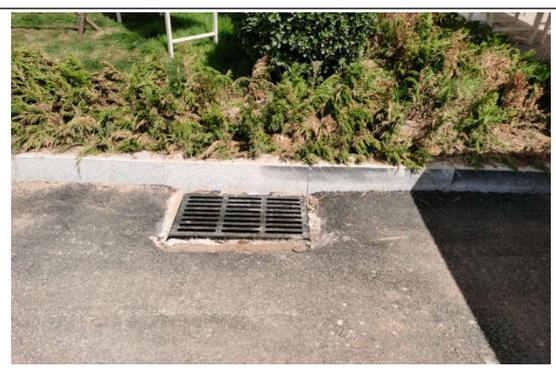
透水砖及植被绿化工程	雨水排水管及绿化工程

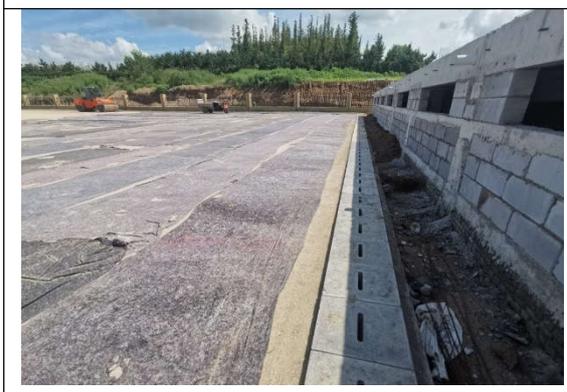
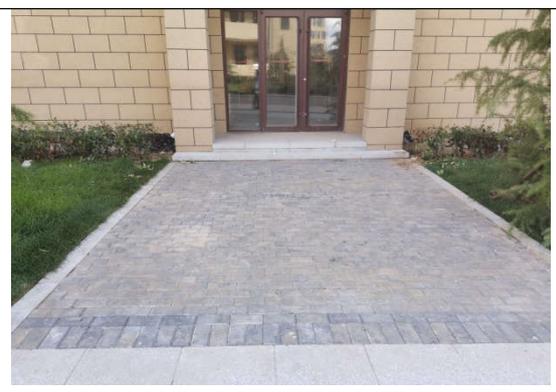
雨水排水沟工程	透水砖及植被绿化工程

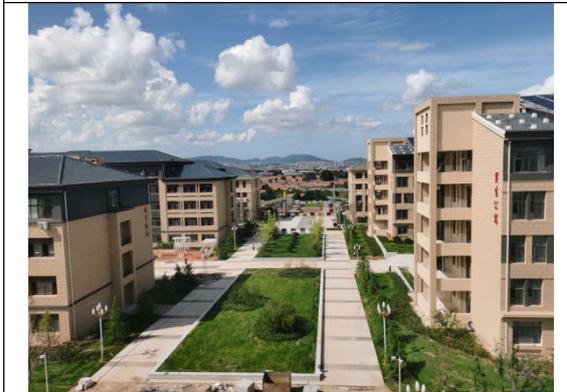
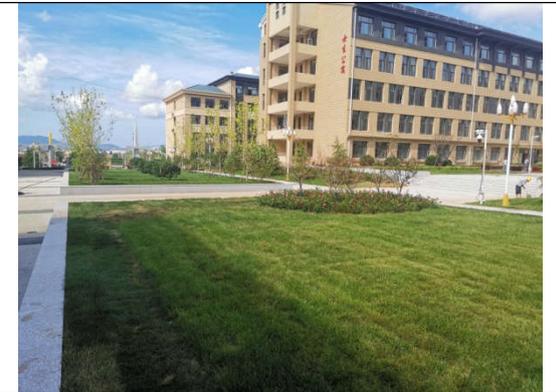
植被绿化工程	植被绿化工程

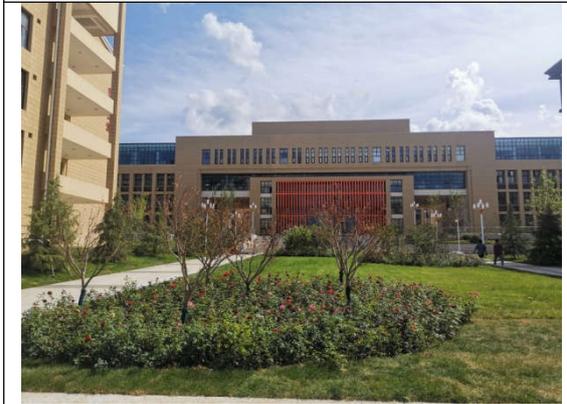
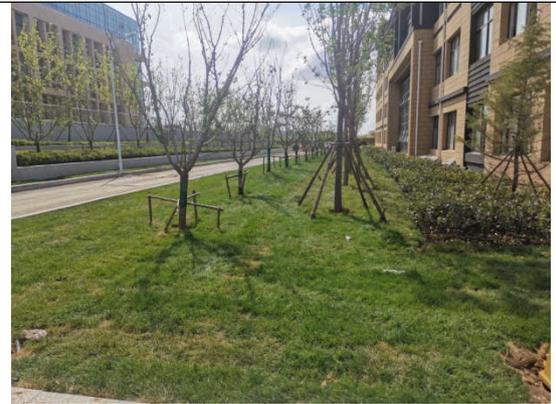
植被绿化工程	植被绿化工程
